【光陵中学校危険箇所等一覧】

光陵中学校No. 1～2

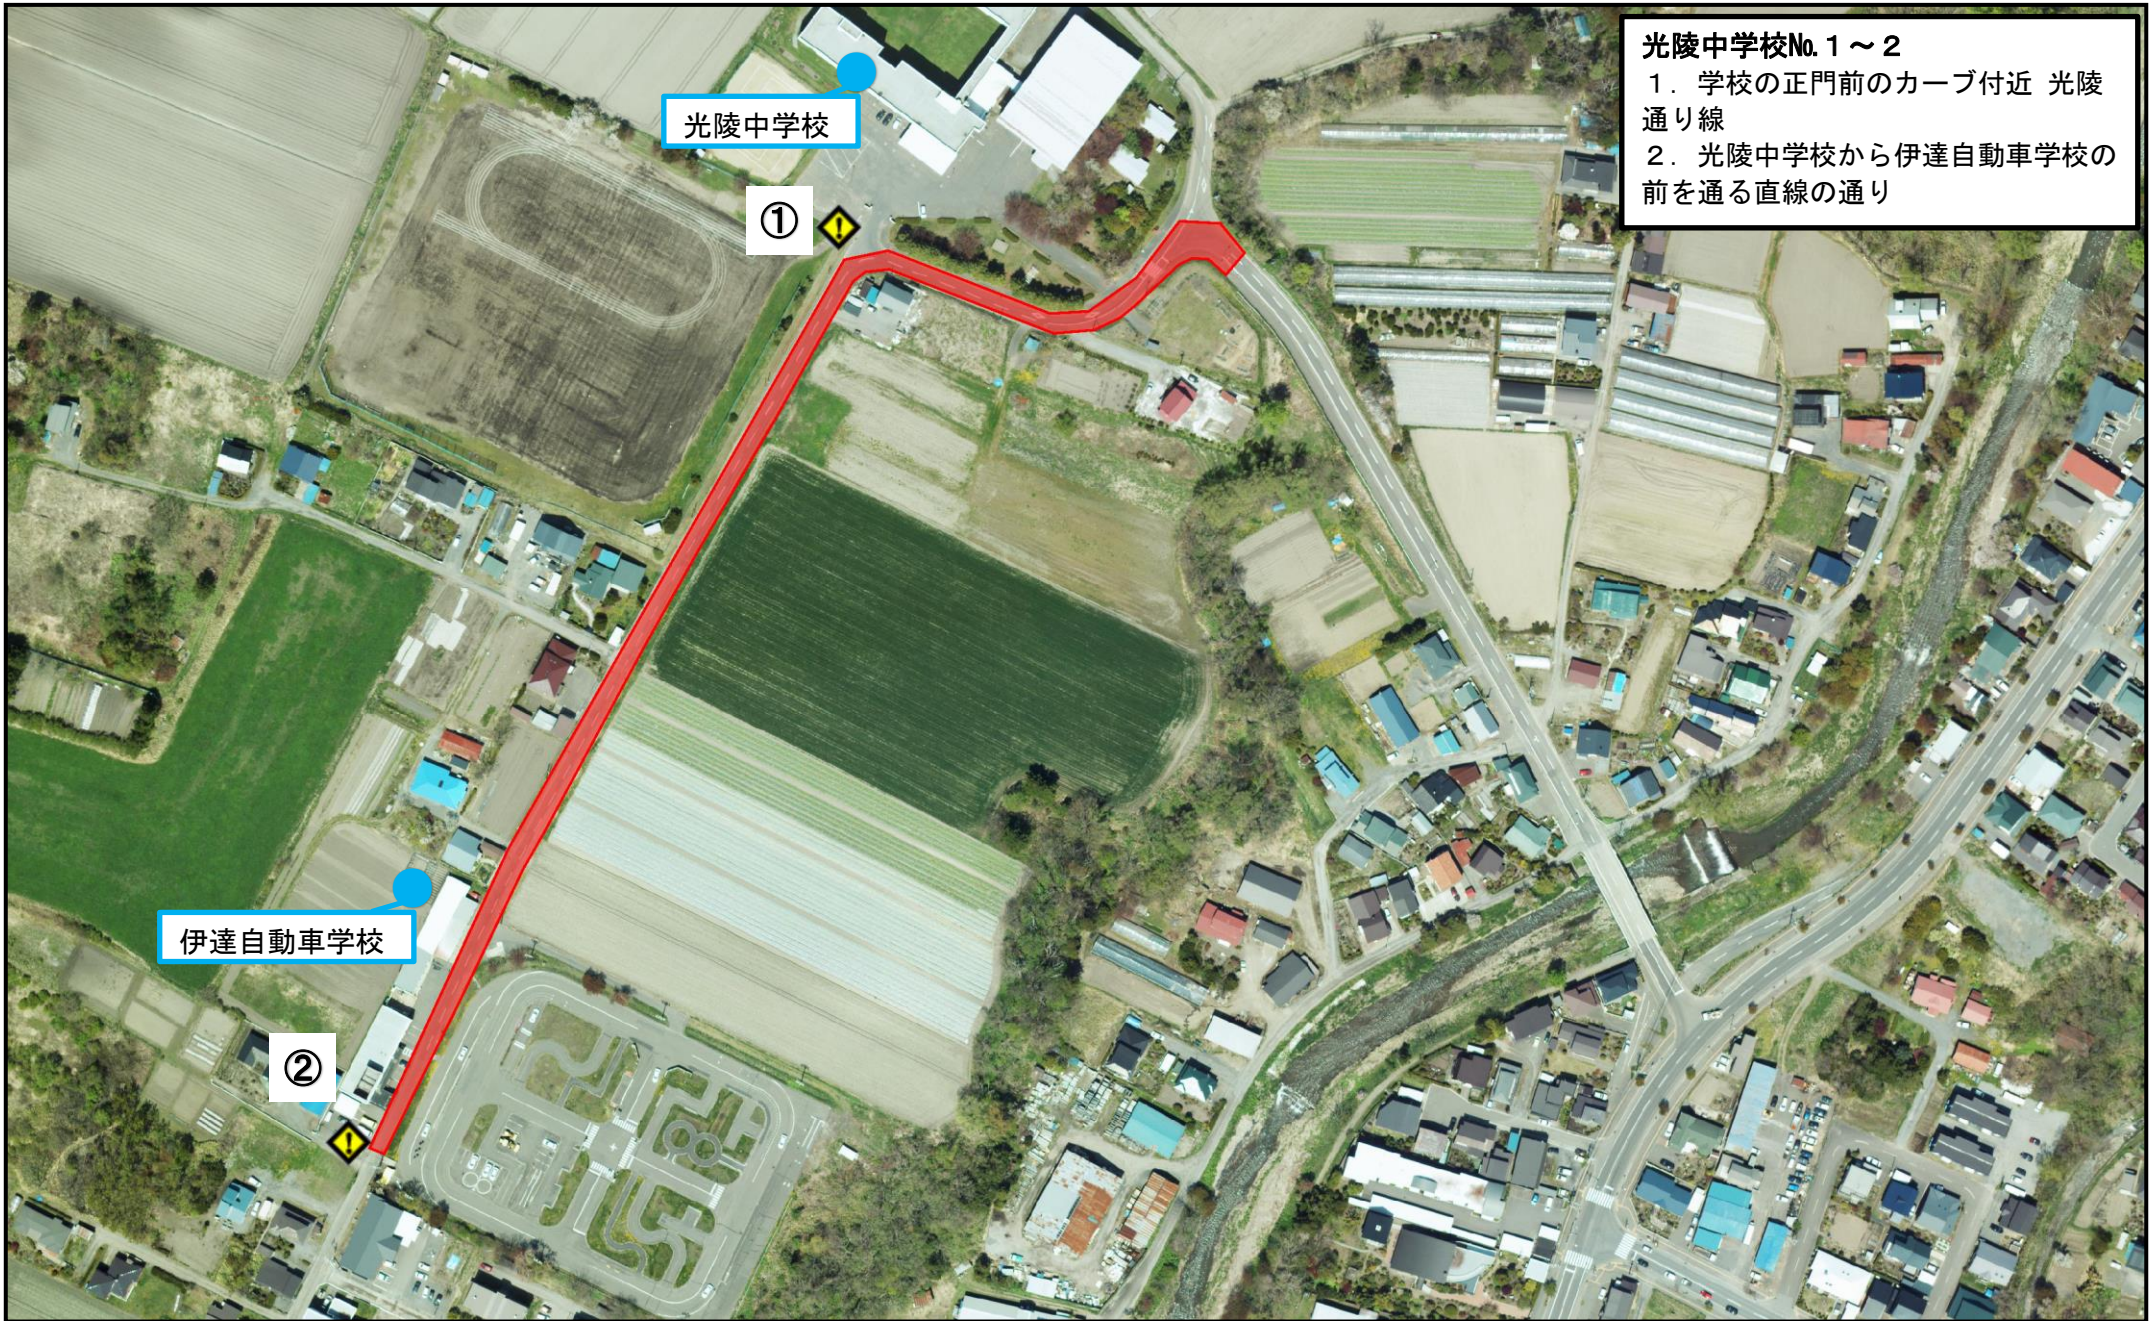
学校	No.	通学路の危険・要注意箇所	通学路の状況・危険箇所の内容	点検済の種別		対策内容
				防犯	交通	
光陵中	1	学校の正門前のカーブ付近 光陵通り線	<ul style="list-style-type: none"> ・正門前のカーブは急であるにもかかわらず、スピードを出して走行する車があり危険である。 ・登下校時には、保護者の車や一般の方の車で交通量が増え、注意喚起しているが事故発生の危険性は高い。特に、雨天時はさらに危険度は高まる。 ・冬期間は雪が積もり、道幅が狭くなる等通行に支障が生じることがたびたびある。 		○	<p>引き続き、冬期の除雪については、市建設課へ依頼する。</p> <p>【除雪】令和4年度の冬期間は、除雪を頻繁に行っていただき、下校時の安全が保たれた。継続して依頼するとともに、登校時の安全確保のための除雪もお願いしたい。</p>
	2	光陵中学校から伊達自動車学校の前を通る直線の通り	<p>街灯が少なく、特に冬場は暗くて危険。民家の明かりがない場所は、暗くて足元が見えない。冬場の降雪量が多いとき、歩道がなくなり車道を歩いている状況である。</p>	○	○	<p>防犯灯の数は他の地域と同規模で設置済みであった。当面は学校での生徒指導により対応する。</p> <p>「伊達小3」と同様冬季間については、道路管理者に対し、早急な歩道の除雪を要望する。(この場所は、市道のため、市建設課への要望)</p> <p>【除雪】令和4年度の冬期間は、除雪を頻繁に行っていただき、下校時の安全が保たれた。継続して依頼するとともに、登校時の安全確保のための除雪もお願いしたい。</p> <p>【防犯灯】防犯灯や民家の明かりが届かず真っ暗な箇所がある。死角も生まれるので、防犯上、交通安全上危険であるため、<u>何らかの灯りの設置をお願いしたい。</u></p>

1. 学校の正門前のカーブ付近 光陵通り線
2. 光陵中学校から伊達自動車学校の前を通る直線の通り
