本庁舎整備に向けた 基本的な考え方

伊達市総務部総務課

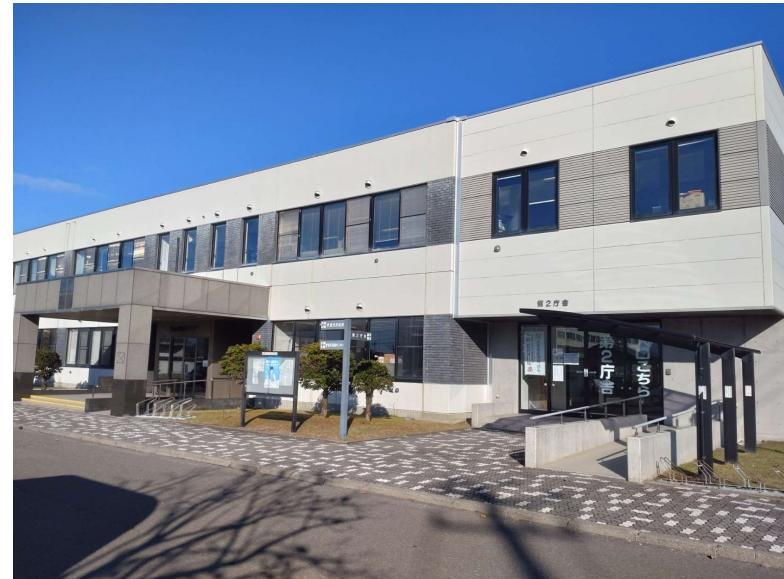
■第2庁舎

- ▼位 置 伊達市末永町39番地
- ▼竣 工 平成3年（31年経過）
- ▼構造等 鉄筋コンクリート造
地上2階建
- ▼面 積 2,028.23m²（延床）

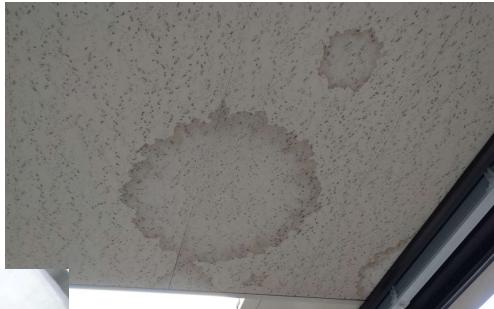
管壁及びねじ部の腐食により
度々漏水等が発生

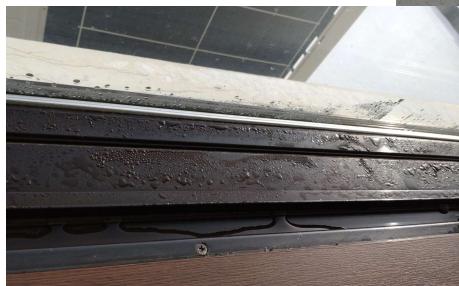
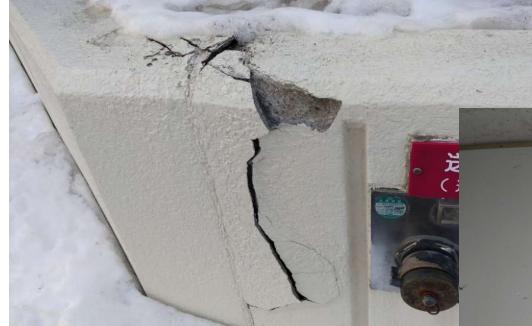
結露の発生

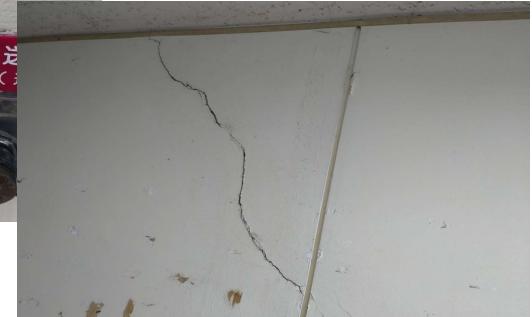
外壁・内壁のひび割れ

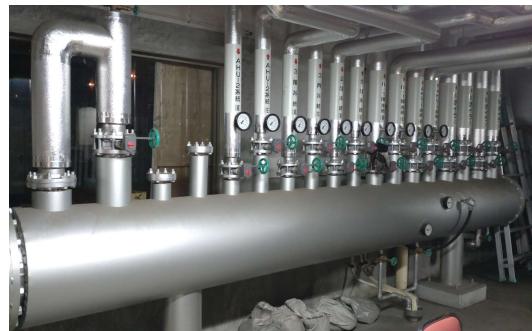
ボイラ室（地階）

電気室やボイラー室が地階にあるため、大規模な津波災害時など、電気の供給が出来なくなる恐れがあります。

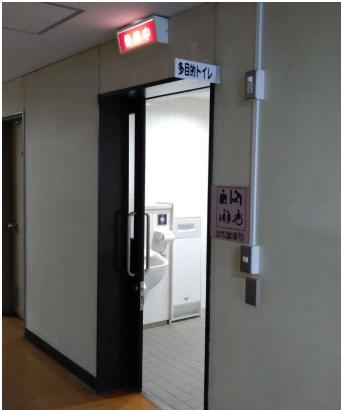
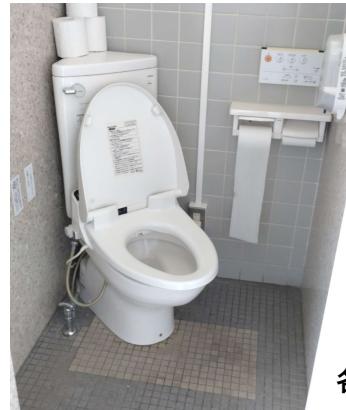
多目的トイレ
(地階)

バリアフリー化が不十分であり、多目的トイレが地階しかなく、高齢者や障がいのある方にとって利用しづらい施設となっています。

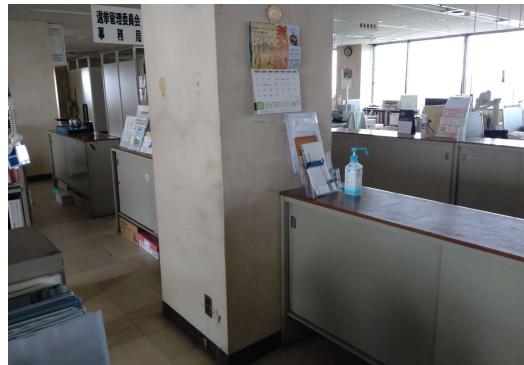
執務室の状況

所々ある柱により思うような配置ができず、スペースの有効活用ができていない状況です。

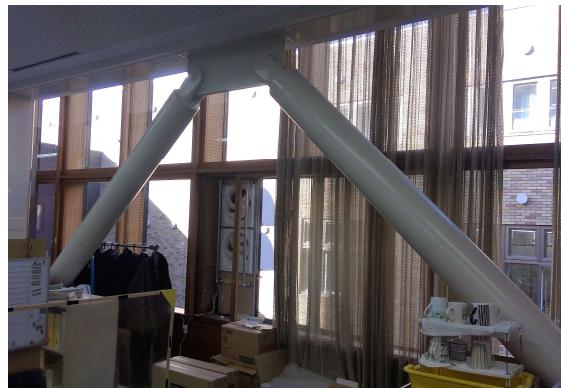
耐震改修を行った場合は、建物内部に多数の耐震ブレース（筋交い）が入るため、さらにスペース確保が困難になります。

千歳市役所の状況
(耐震改修を実施)
